IMAGERIE DU DISQUE LOMBOSACRÉ CHEZ LE CHEVAL

Par Olivier Geffroy DMV - 13/06/2024
Lancement Best Of Imagerie 2024

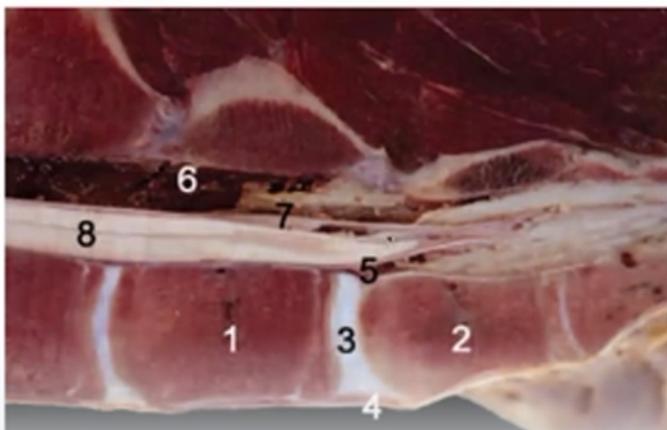
Coupe médiane jonction lombosacrée

- L6
- S1
- Disque intervertébral lombosacréal
- Ligt longitudinal ventral
- Ligt longitudinal dorsal
- Canal vertébral
- Dure mère
- Moelle épinière

- Ventralement : Partie triangulaire ventrale du disque modérément convexe et limitée par le ligament longitudinal ventral
- Dorsalement : disque séparé du canal vertébral par le ligament longitudinal dorsal

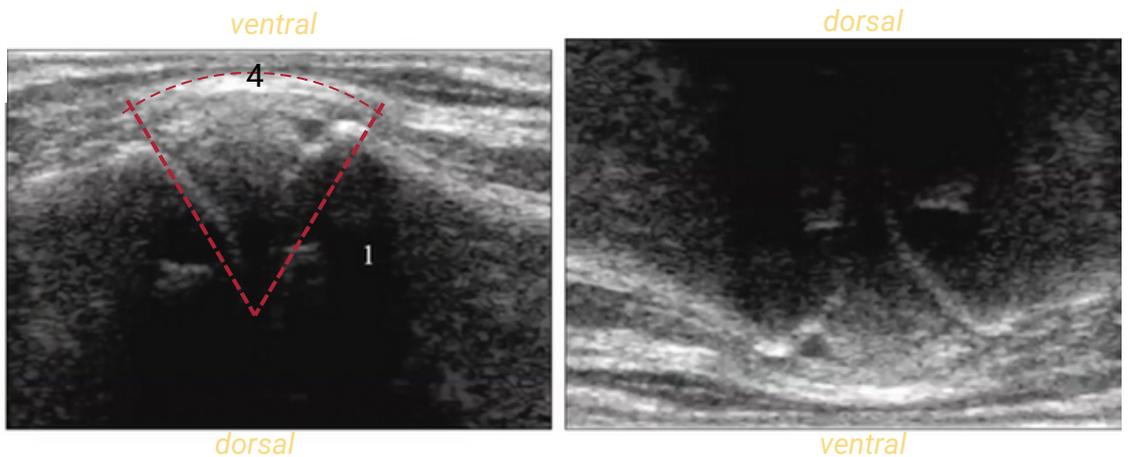
Coupe médiane jonction lombosacrale

1. S1 2. L6
3. Disque intervertébral lombosacral
4. Ligt longitudinal ventral

Surfaces osseuses ventrales de L6 et de S1 = régulières et lisses
&

Entre la fosse vertébrale de L6 et la tête vertébrale de S1 : **disque intervertébral = structure échogène homogène de 2 à 4 mm d'épaisseur avec une forme de triangle légèrement bombé en partie ventrale** situé juste en dessous du ligament longitudinal ventral

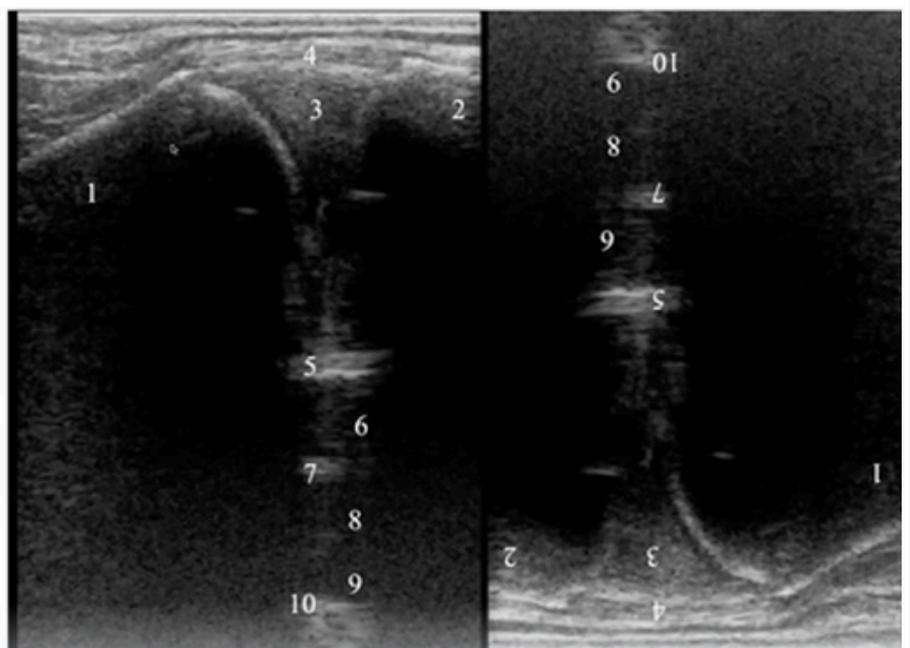
Coupe médiane jonction lombosacrale

- Disque crée une fenêtre acoustique => visualisation possible du canal vertébral et de son contenu (dure mère, liquide céphalospinal, espace épidual avec les racines nerveuses spinales lombaires)

1. S1
2. L6
3. Disque intervertébral lombosacral
4. Ligt longitudinal ventral 5. Ligt longitudinal dorsal
6. Graisse épidual
7. Paroi ventrale de la dure mère
8. Liquide céphalospinal 9. Cauda equina
10. Paroi dorsale de la dure mère

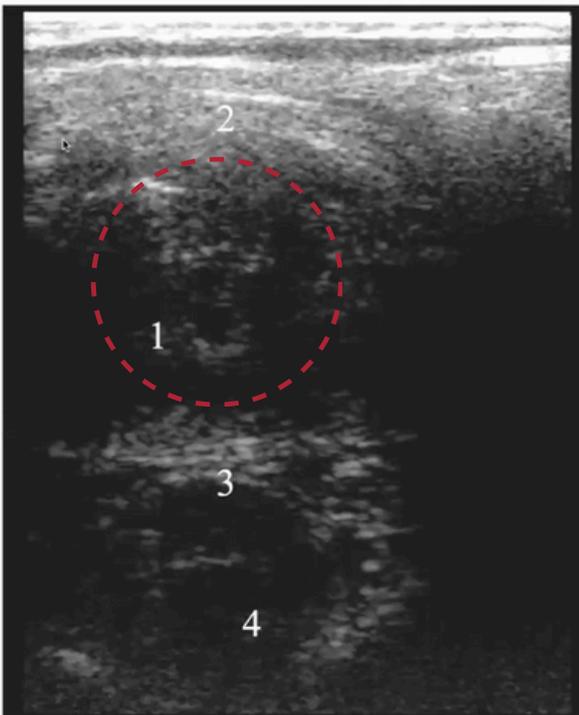
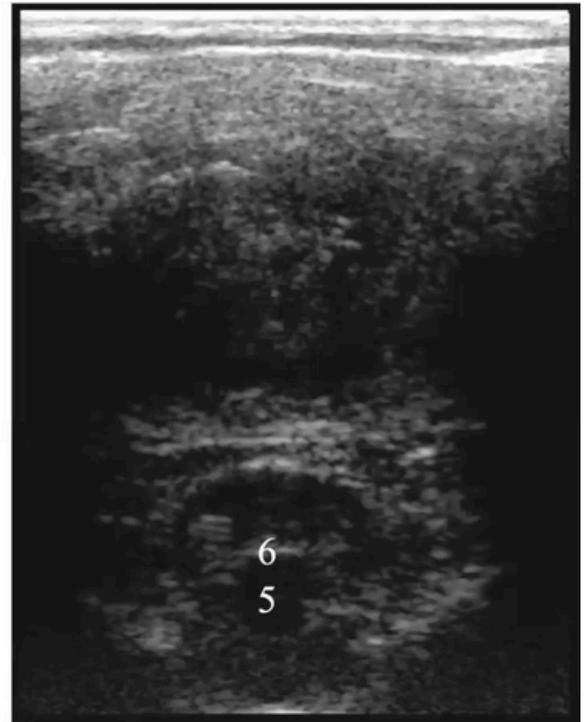
Permet de différencier les deux parties du disque :

- Nucleus pulposus : zone plus "pulpeuse" au centre
- Annulus fibrosus : zone plus fibreuse en périphérie

1. Disque intervertébral lombosacral

2. Lig. longitudinal ventral

4. Canal vertébral

6. Moelle épinière

3. Lig. longitudinal dorsal

5. Dure mère

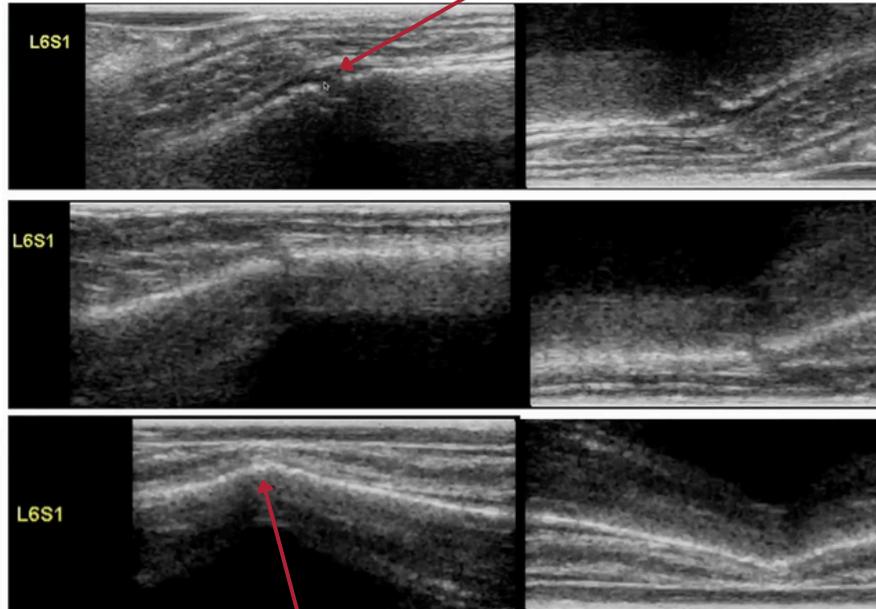
- Profil ventral hyperéchogène de L6 et de S1 en continuité
 - Limite entre les 2 vertèbres uniquement indiquée par l'angulation lombosacrée
 - Absence de mvt pdt l'examen dynamique mais augmentation de la mobilité svt observée en L5-L6
- => Ankylose lombosacrée congénitale ou sacralisation de L6

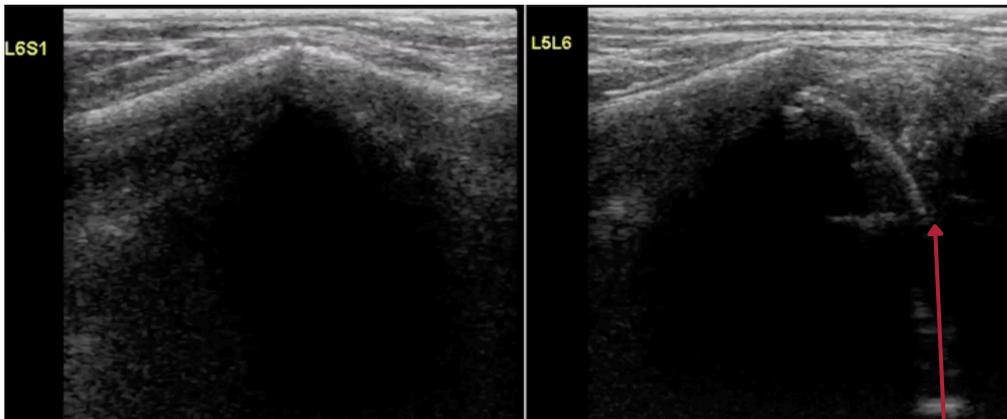
Ankylose partielle : présence d'un espace entre les 2 vertèbres

Ankylose complète : absence d'espace entre les 2 vertèbres

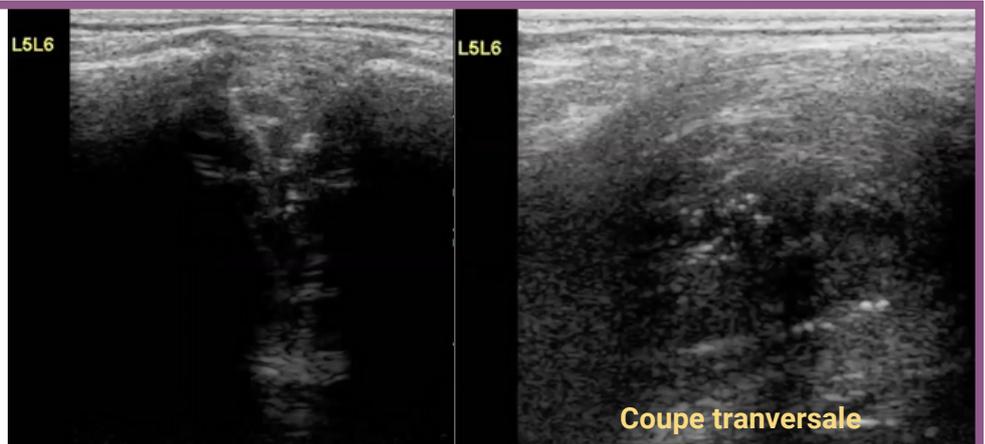
Disque L5-L6 ressemblant à un disque lombosacréal

Cas d'une jument avec ankylose totale du disque lombosacréal et une sacralisation de L6 avec une discopathie sévère du disque L5-L6 (fissuration longitudinale du disque donnant lieu à cavitation)

Coupe transversale

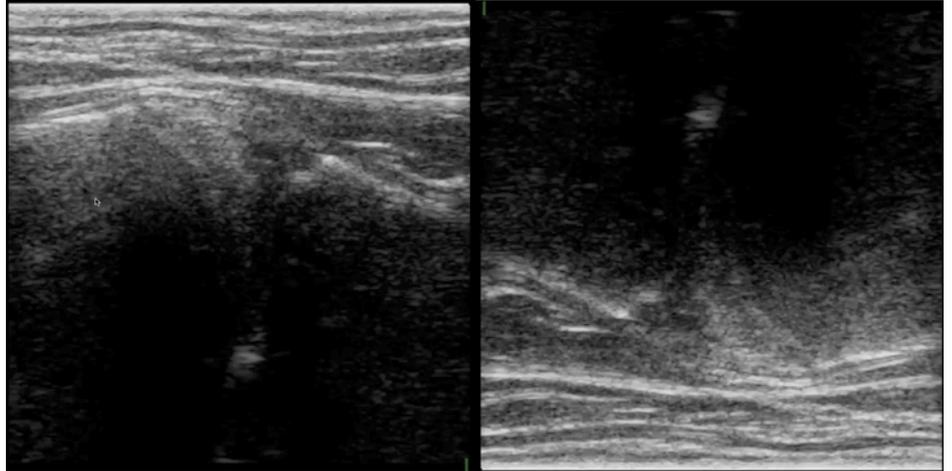
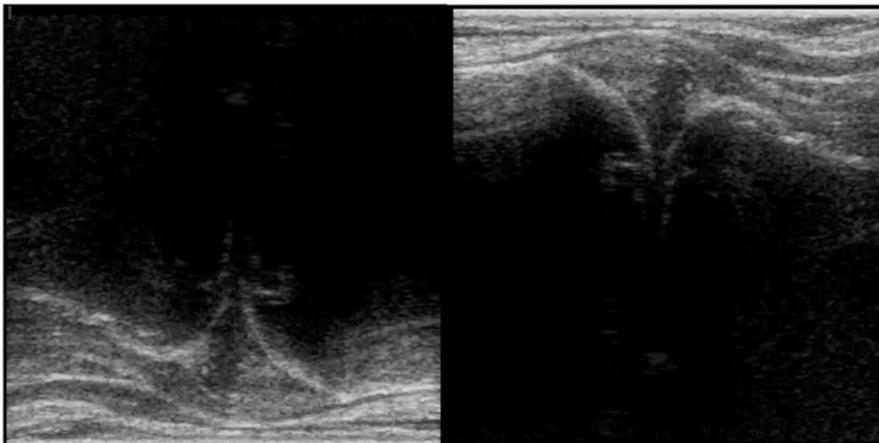
- Perte de l'alignement entre L6 et S1
- Perte de la forme bombée du disque
- Disque légèrement hétérogène

Dysplasie lombosacrée (L6 et S1 pas parfaitement alignées), discopathie modérée (aspect hétérogène), remodelage de L6

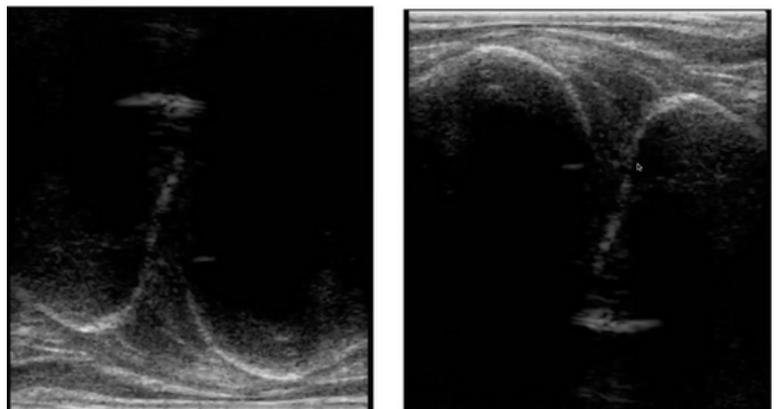
- Mal alignement entre L6 et S1
- Ecrasement ventral du disque
- Perte d'homogénéité du disque

Remodelage au niveau du sacrum

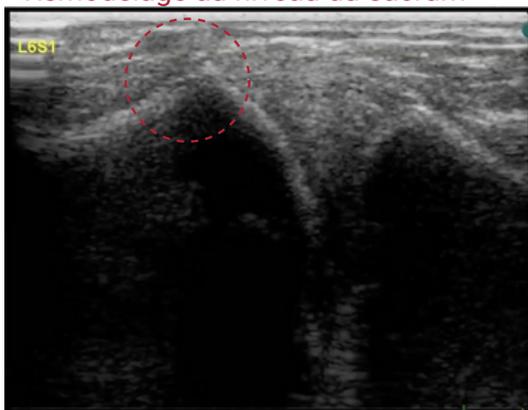
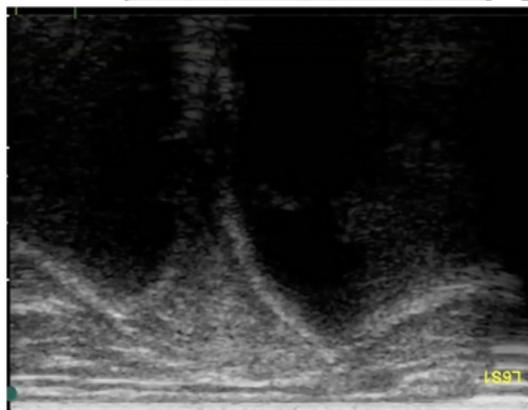
Dysplasie marquée et remodelage du sacrum

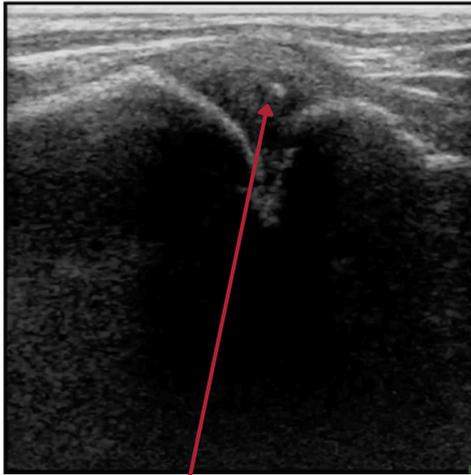
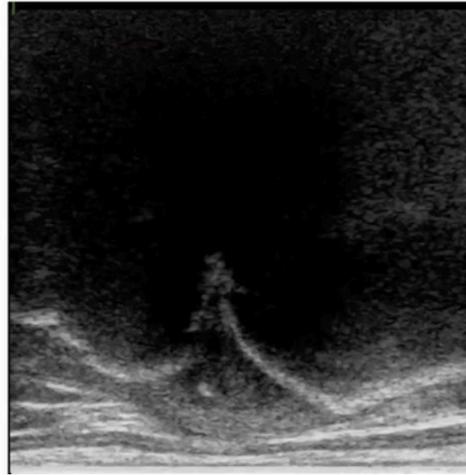
Discopathie lombo-sacrée marquée avec un disque L6-S1 remodelé (bombement) et une hétérogénéité marquée du côté droit

- Surface osseuse L6 irrégulière
- Collapsus de l'espace intervertébral
- Perte d'homogénéité du disque

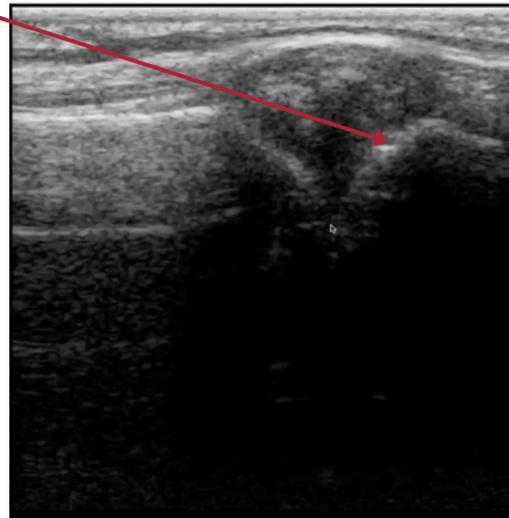
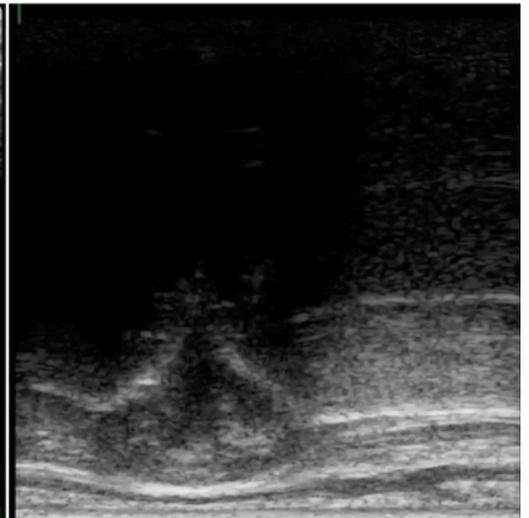
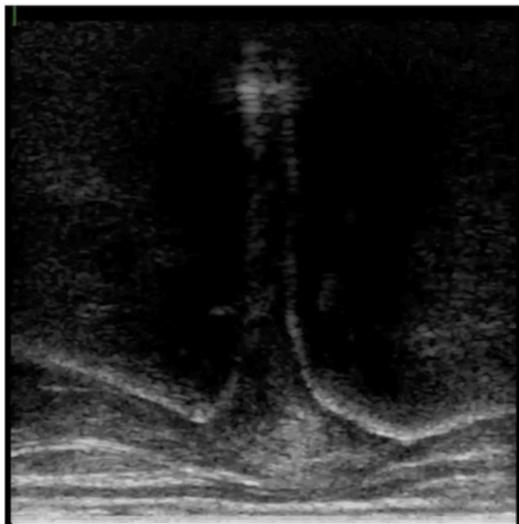
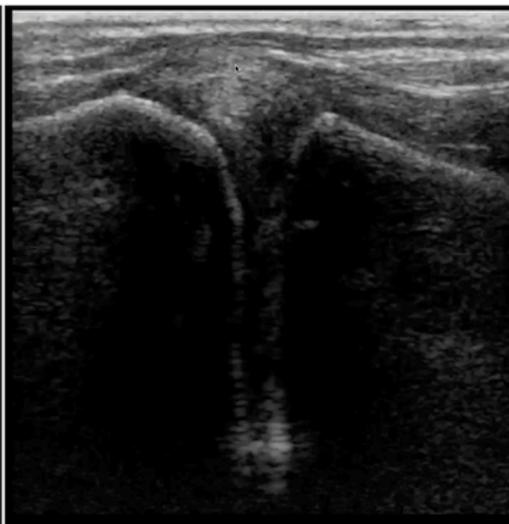
Présence d'ostéophytes

Collapsus et protrusion du disque anormalement hétérogène

Remodelage du bord caudal de L6

Protrusion du disque (*moins marquée que précédemment*)
+ Dysplasie (descente de L6 par rapport à S1)
+ discrets signes de cavitation du disque

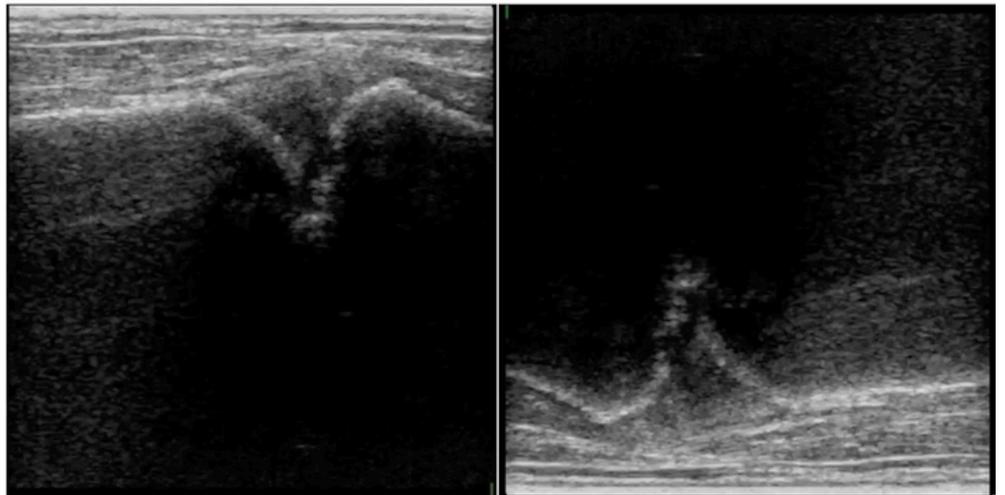
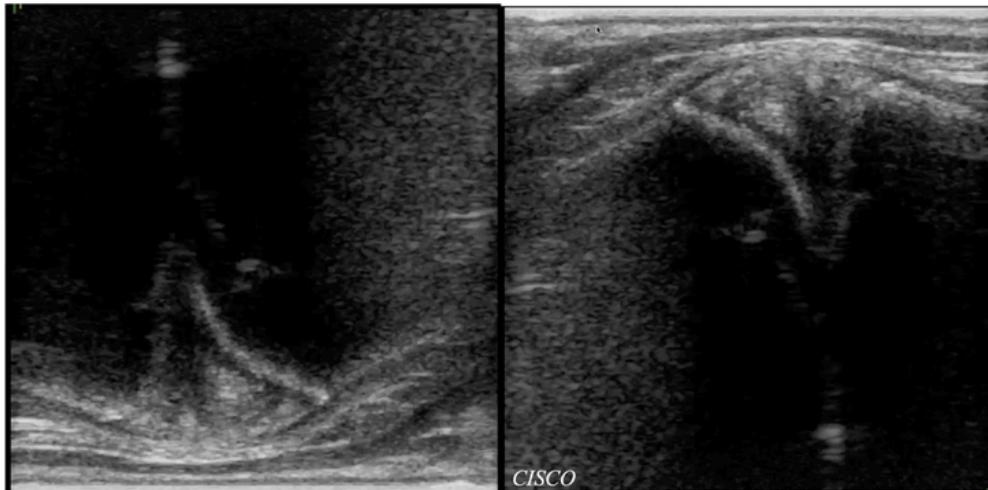
Remodelage marqué de L6
(légèrement aussi pour S1)
+ Cavitation du disque
et aplatissement
(collapsus dorsal)

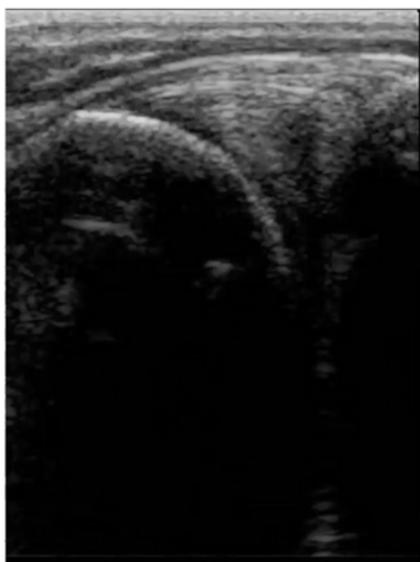
Discopathie marquée avec
fissuration et cavitation du
disque très hétérogène

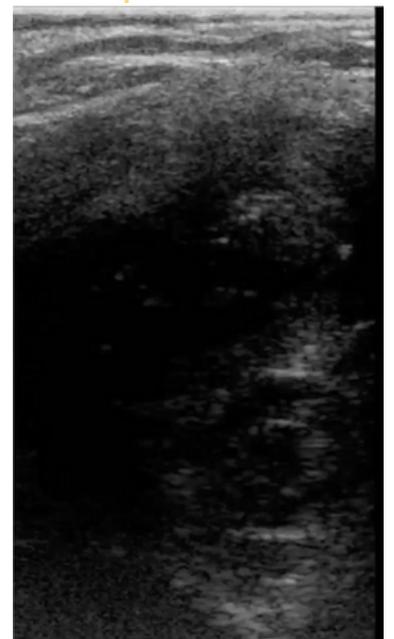
Coupe transversale

Légère dysplasie + Cavitation du disque
(très hétérogène) en région profonde
Nb : large fenêtre acoustique

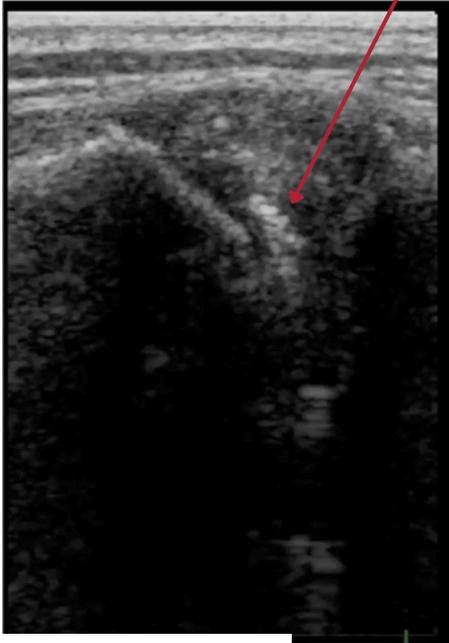
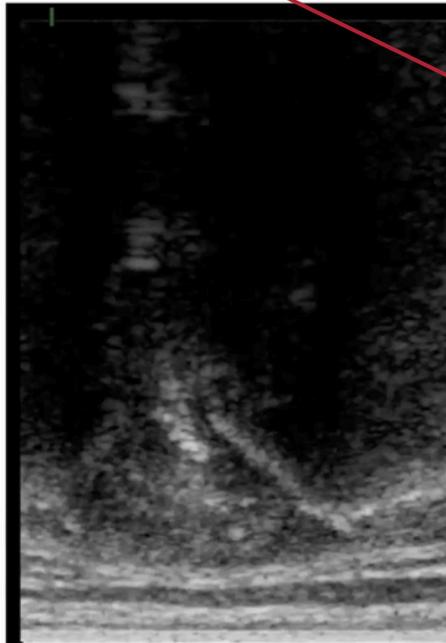
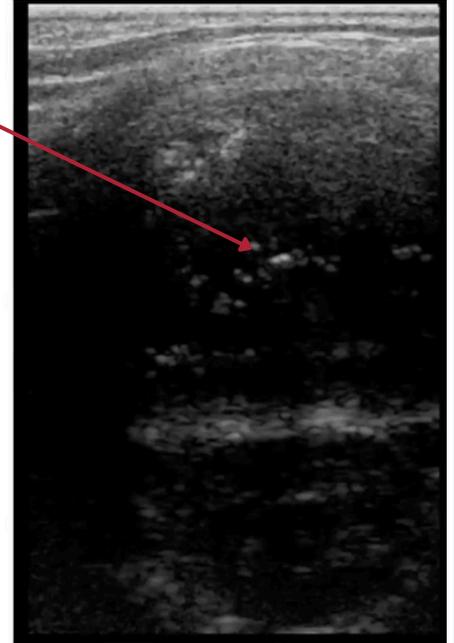
tissus hyperéchogènes = zones cicatricielles

Disque hétérogène, présence de fissures transversales (zones cicatricielles),
discret remodelage du sacrum

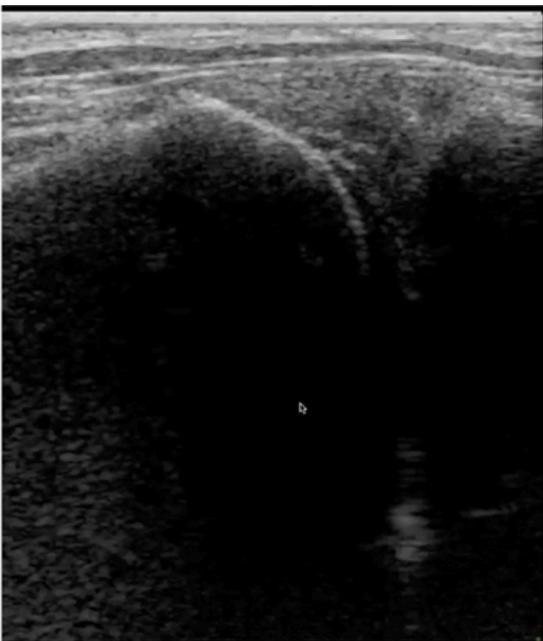
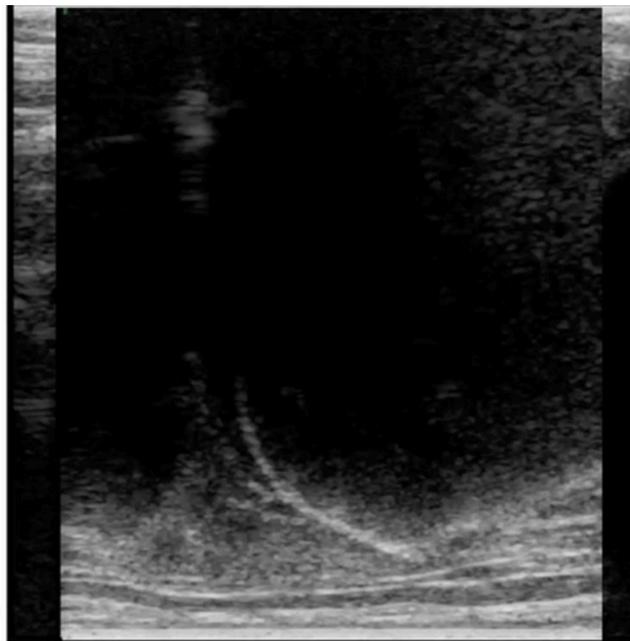
= Lésions dégénératives

Hétérogénéité, aplatissement du disque

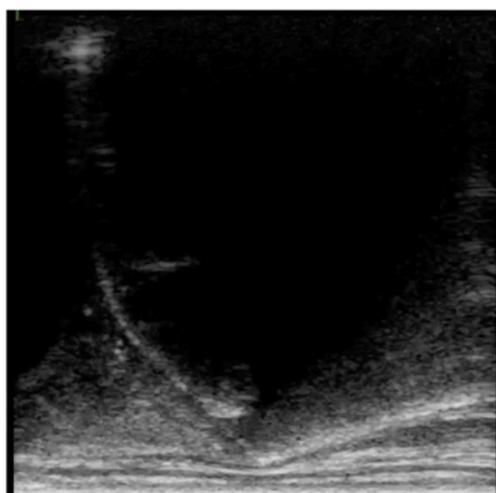
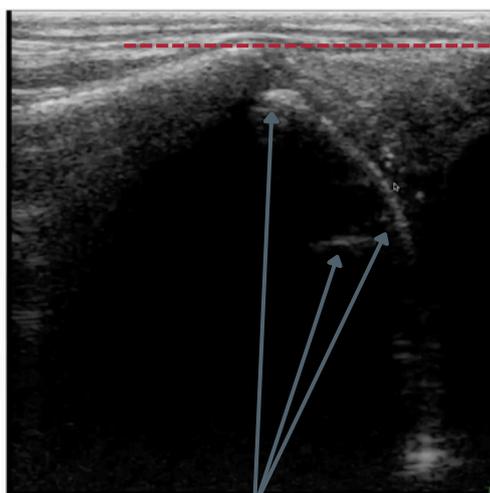
Aplatissement
du disque

Calcifications

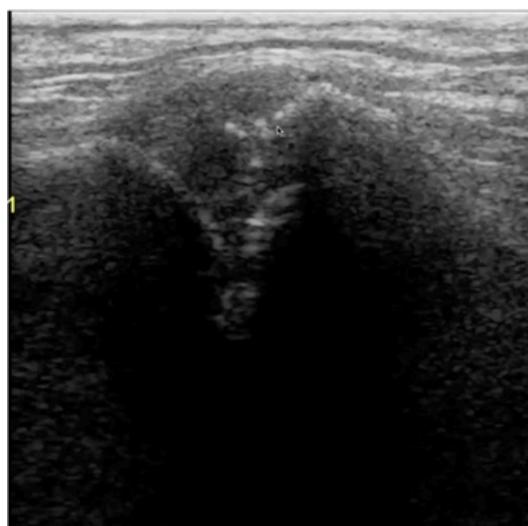
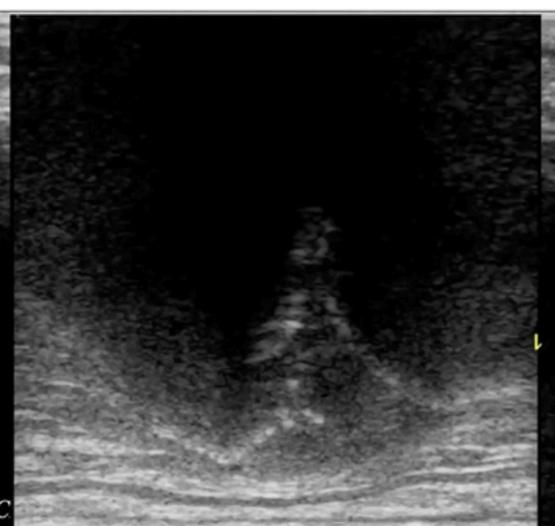
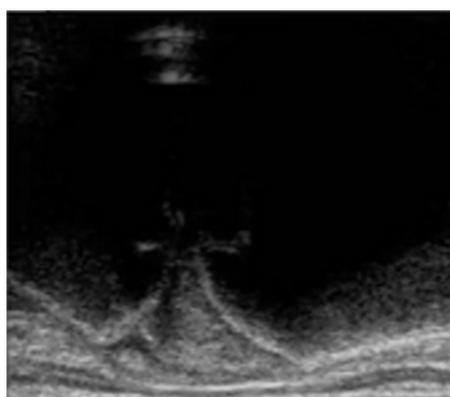
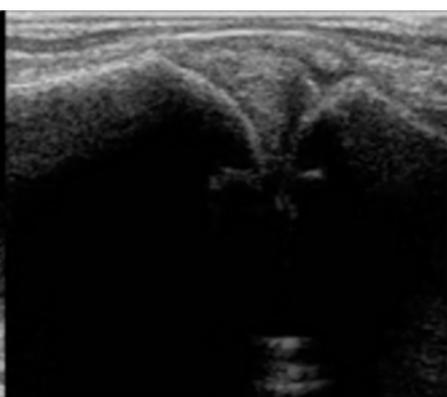
Dysplasie (glissement
ventral de L6 par
rapport à S1) +
Remodelage de L6 +
Collapsus du disque
hétérogène

Remodelage de L6
avec présence d'ostéophytes

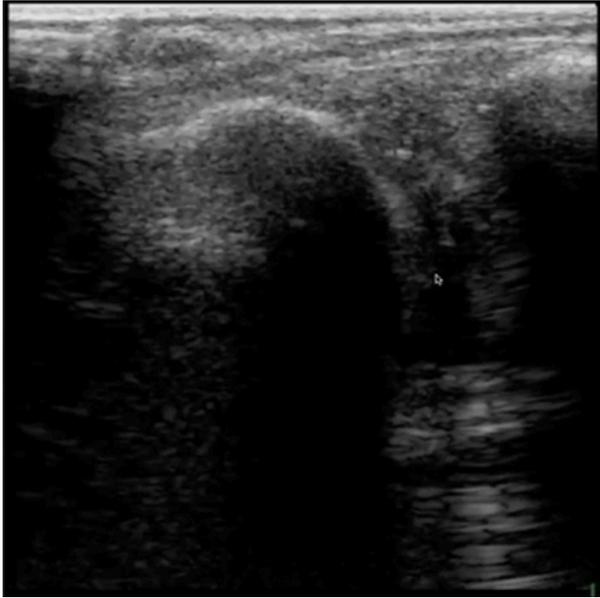
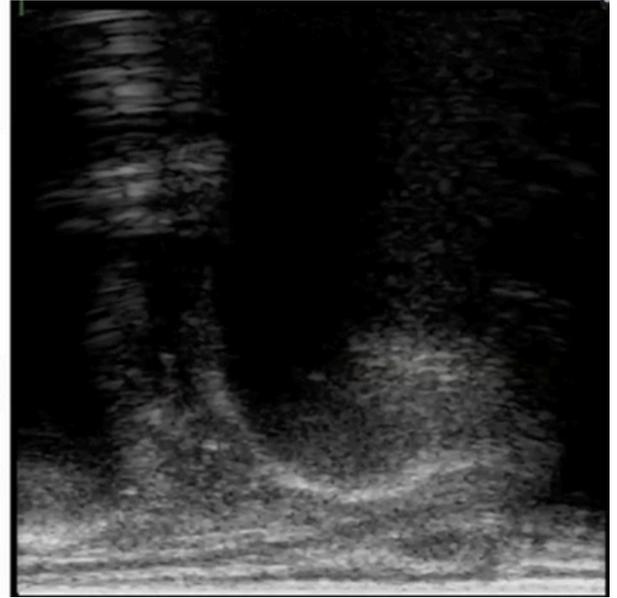
Elargissement du disque avec cavitation suite à une chute (boiterie importante)
+ Zones de calcification
